RELAZIONE TECNICA

Valutazione dello stato di conservazione delle coperture in cemento-amianto e del contesto in cui sono ubicate

APPLICAZIONE ALGORITMO AMLETO

SOCIETA' AGRICOLA MALOCCO S.S.

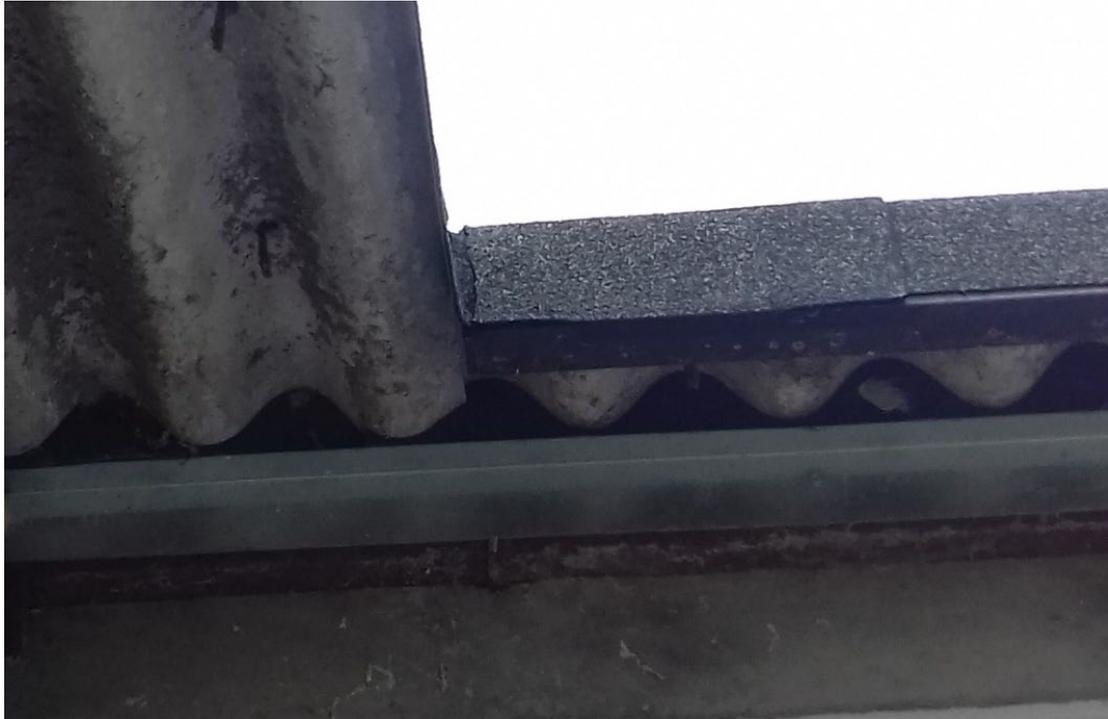
Foto 1

La copertura, realizzata in pannelli ondulati in fibrocemento, esternamente si presenta rivestita mediante guaina bituminosa; internamente la copertura si presenta con un sottotetto realizzato in laterizio (si veda *Foto 2*). Sia i soffitti interni che la guaina esterna in tutti i fabbricati si presentano in buone condizioni di conservazione.

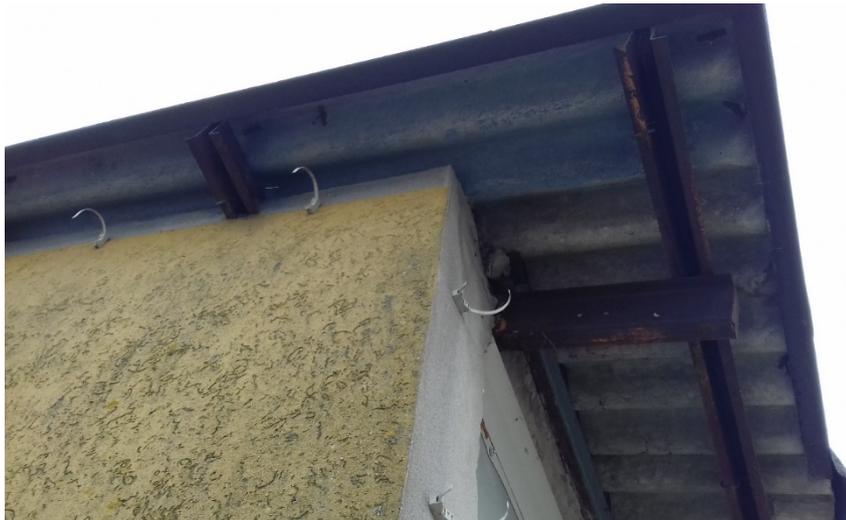
Foto 3

Esternamente ai fabbricati è presente una porzione di copertura non provvista di rivestimento costituita dalla parte inferiore della pannellatura costituente la linda e quindi non soggetta alla azione delle precipitazioni atmosferiche; tale porzione di copertura segue l'intero perimetro dei due fabbricati (si veda *Foto 3*).

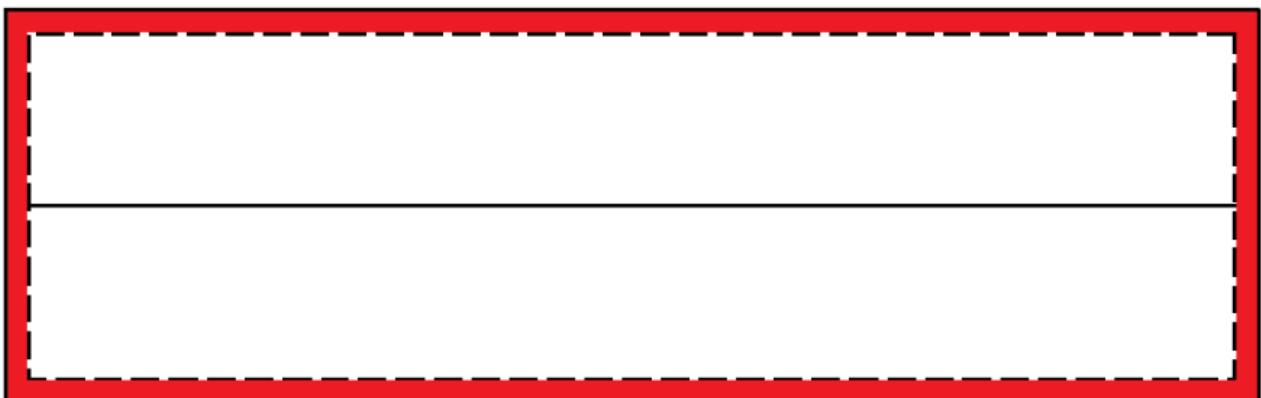
Figura 5

Considerando per eccesso la sporgenza della linda pari a 0,5 m lungo tutto il perimetro, la superficie valutata per tutti e tre i *Fabbricati* ha quindi una superficie di 155 mq, secondo quanto evidenziato in rosso in *Figura 5*.
