19 RISCHIO DA MAREGGIATA

GIORGIO FONTOLAN¹, ANNELORE BEZZI¹, SIMONE PILLON¹

19.1. IL RISCHIO DA MAREGGIATA

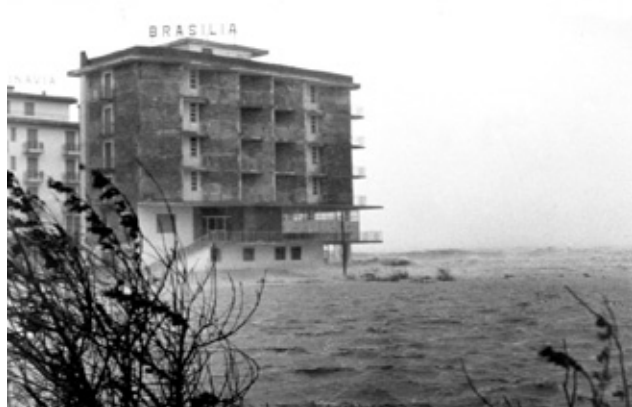
Fig.19.1 - Mareggiata in prossimità di piazza Milano a Jesolo 1966 (Assessorato alla Cultura del Comune di Jesolo - Fondo Fotografico Giuseppe Artesi).

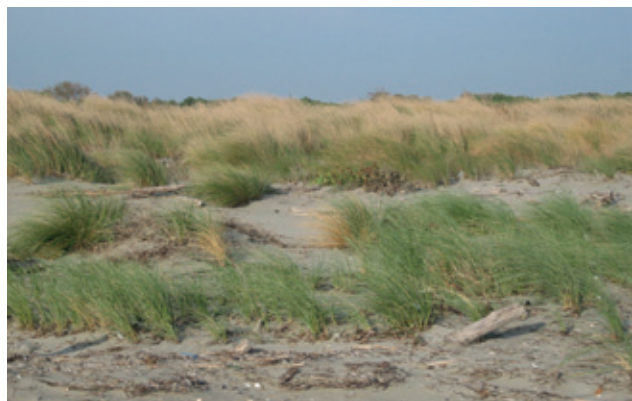
Fig.19.2 - Difese morbide: duna a sviluppo naturale sul litorale di Ca' Roman.

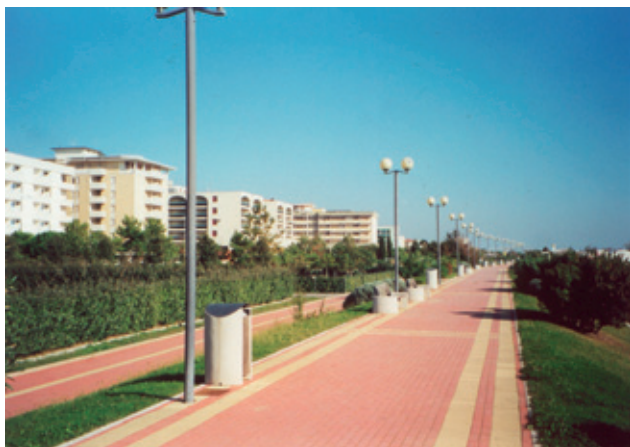
Fig. 19.3 - Difese morbide: la "falsa duna" di Bibione, costruita a difesa della porzione urbanizzata del litorale.

immediatamente alle spalle della spiaggia emersa (avanduna), sia quelli dell'entroterra. Oggigiorno solo in alcuni casi sopravvivono ancora dune allo stato naturale, mentre nella maggior parte del litorale la duna non è più presente, sostituita dalla opere rigide di cui si parlerà nei punti successivi. In alcuni tratti rimangono i residui degli antichi cordoni dunosi, inglobati in un sistema spiaggia - retrospiaggia ormai completamente antropizzato. Allo scopo del presente studio sono state inserite in un'unica categoria, indicata con il termine "difese morbide", sia le dune naturali (Fig. 19.2), che quelle più o meno antropizzate, fino ai casi di falsa duna, cioè di argini, costituiti da rilevati in sabbia privi di alcun carattere di naturalità (Fig. 19.3).

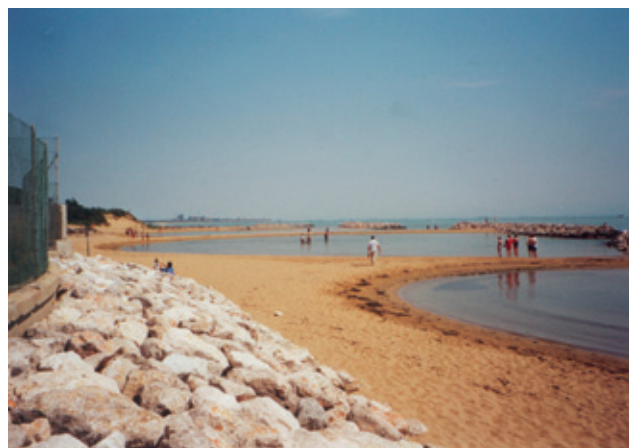
Fig. 19.4 - Difesa a mare emersa presso il faro di Punta Tagliamento sul litorale di Bibione.

- *Difese a mare*: si tratta delle opere poste in mare, a una certa distanza dalla linea di riva, generalmente costruite in massi. Queste opere possono essere emerse, come le scogliere frangiflutti che si trovano in destra Tagliamento (Fig. 19.4), oppure sommerse, come le barre artificiali di fronte a Pellestrina. La loro funzione è in entrambi i casi di portare l'onda a

frangenza prima che essa raggiunga la linea di riva, in modo da ridurre l'energia d'impatto delle onde sulla battigia o sulle strutture radenti. Per questa funzione risultano più efficienti le difese emergenti anche se di maggior impatto paesaggistico.

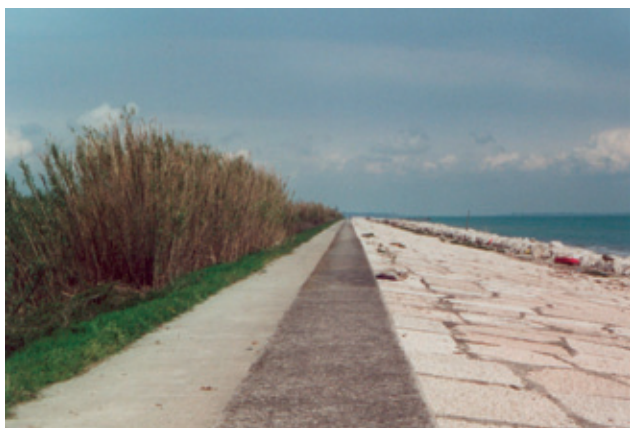
Fig. 19.5 - Difesa rigida radente: il murazzo del Lido di Venezia.

- **Difese radenti:** si tratta delle opere che sostituiscono la linea di riva, o che hanno un tratto di spiaggia prospiciente molto limitato (~10 m). Possono essere in cemento armato, come la gradonata di Valle Altanea, oppure in pietra, come i murazzi. I murazzi sono presenti generalmente laddove sia necessario preservare i centri abitati che siano direttamente esposti al moto ondoso, come il centro storico di Caorle e i lidi veneziani (Fig. 19.5), e sono perciò molto imponenti, di ampia sezione e altezza tale da non essere superati dalle onde più alte.

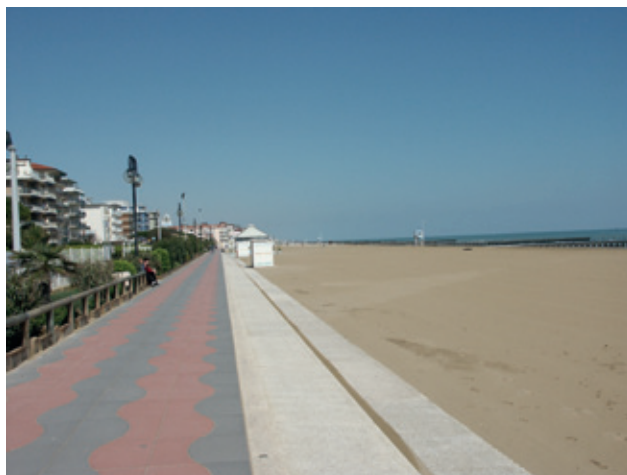
Fig. 19.6 - Difesa rigida del retrospiaggia sul litorale di Jesolo.

- **Difese del retrospiaggia:** in genere si tratta di muretti e passeggiate rilevate rispetto alla spiaggia che si trovano nell'entroterra sul limite tra spiaggia e centro urbano. Hanno la funzione primaria di impedire l'insabbiamento delle zone residenziali del retrospiaggia, ma si dimostrano valide anche come difesa dall'acqua alta, qualora la spiaggia venga completamente sommersa. In questa categoria ricadono ad esempio i muretti di Caorle Levante. Rientrano in questa tipologia di difesa anche i muri paraonde costruiti appositamente per proteggere dal moto ondoso e dall'acqua alta le zone del retrospiaggia. Ne troviamo un esempio lungo il litorale di Bibione, nel suo tratto orientale, o sui litorali del Cavallino e Jesolo (Fig. 19.6).

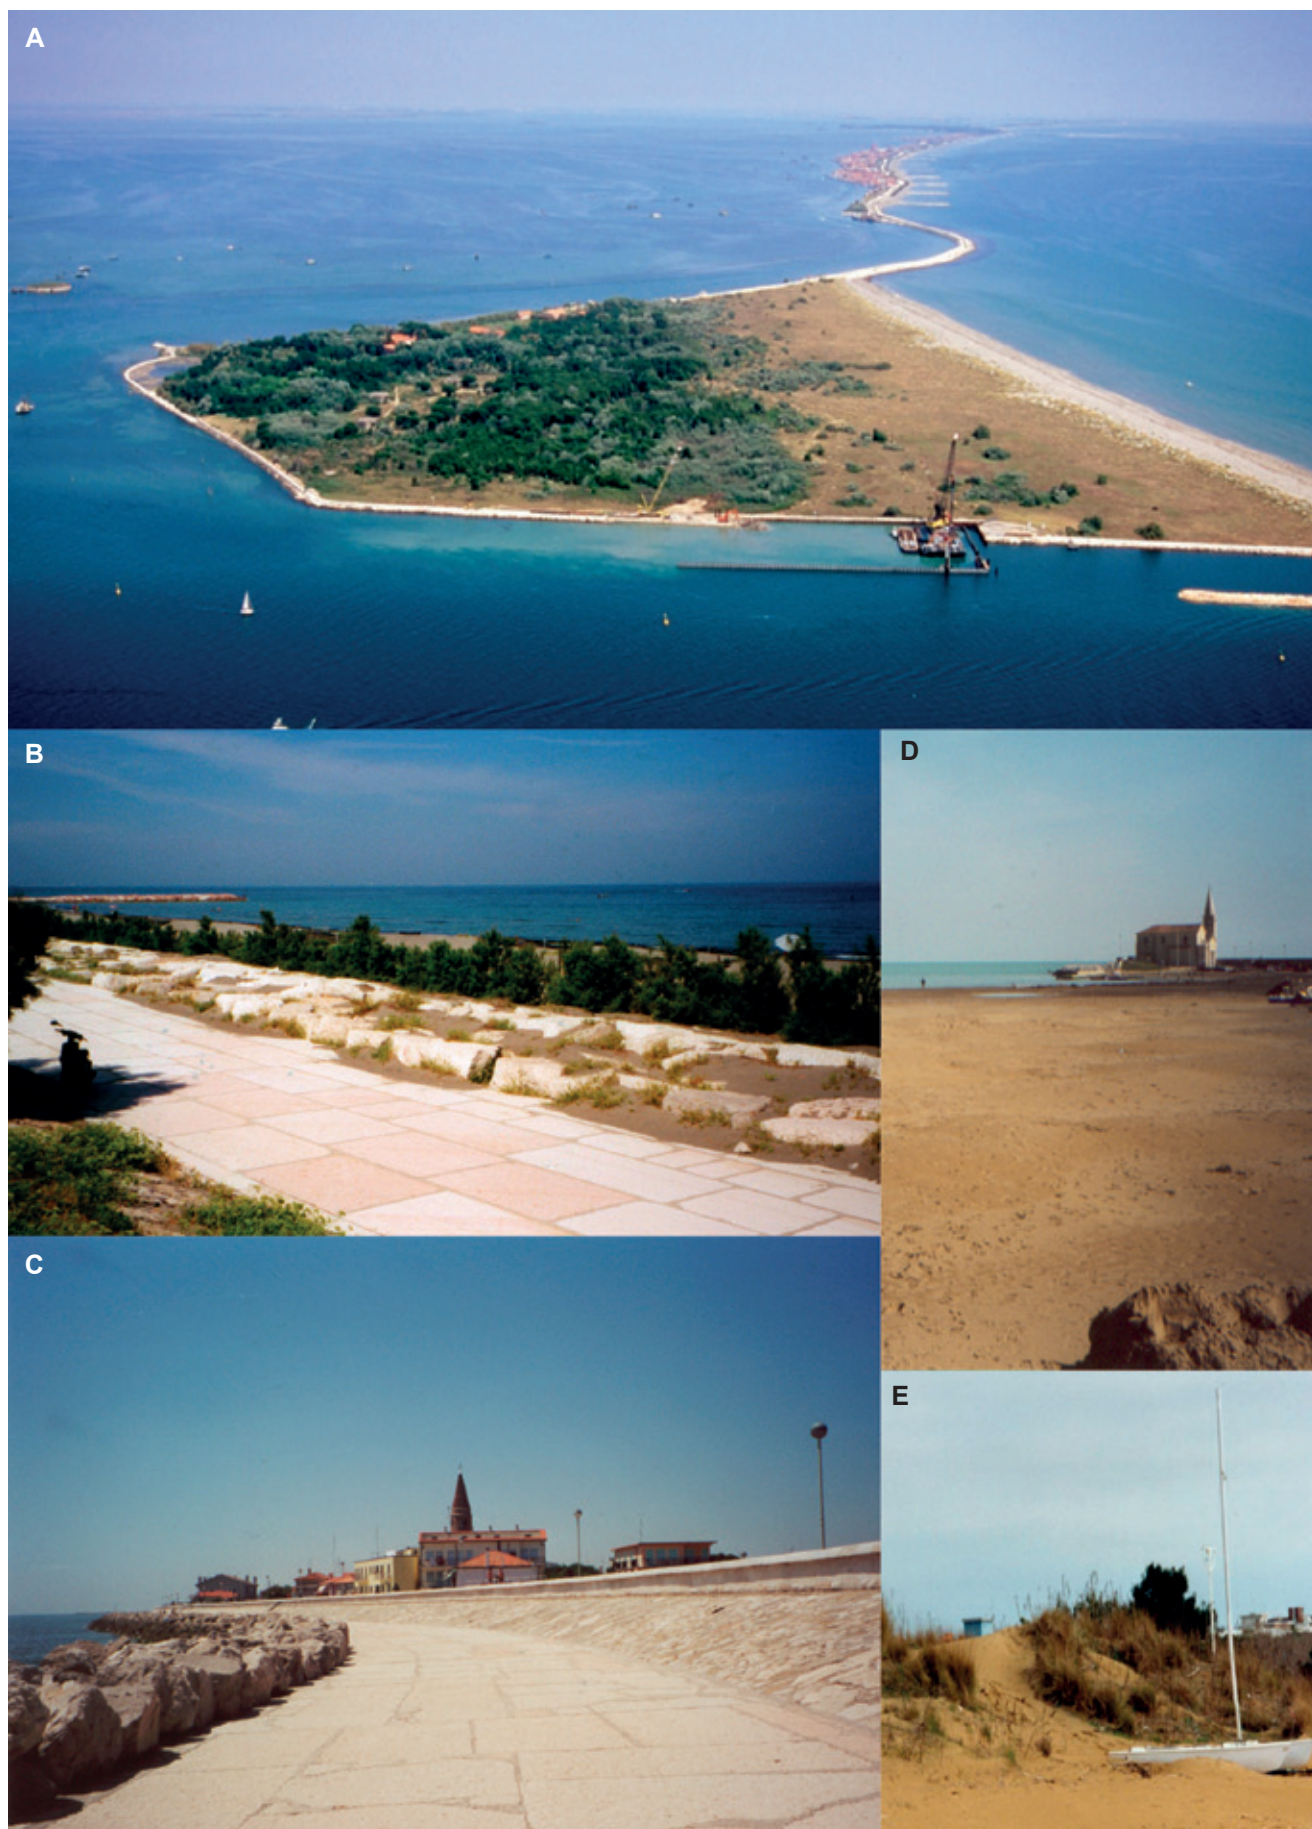
Fig. 19.8 - Esempi di tratti di litorale a bassa "Vr": A: Foto dall'elicottero dell'isola di Ca' Roman (foto Emiliano Ramieri), B: il murazzo a difesa dell'isola di Pellestrina, C: il murazzo a difesa del centro storico di Caorle, D: la spiaggia di Levante di Caorle, E: tratto del litorale di Bibione con dune parzialmente antropizzate.

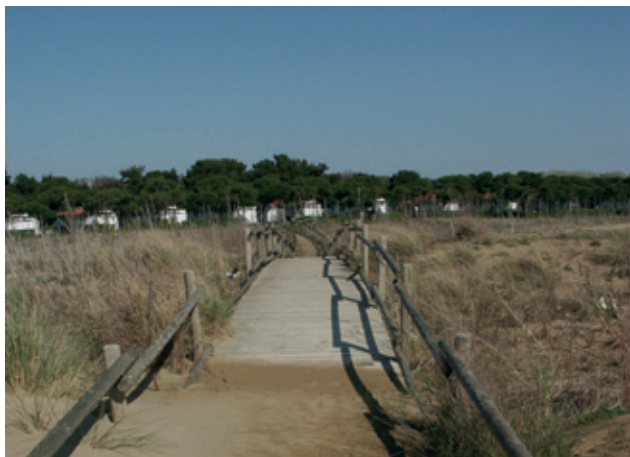
Fig. 19.9 - Tratto del litorale di Jesolo dove è stato effettuato un intervento di ricostruzione delle dune.

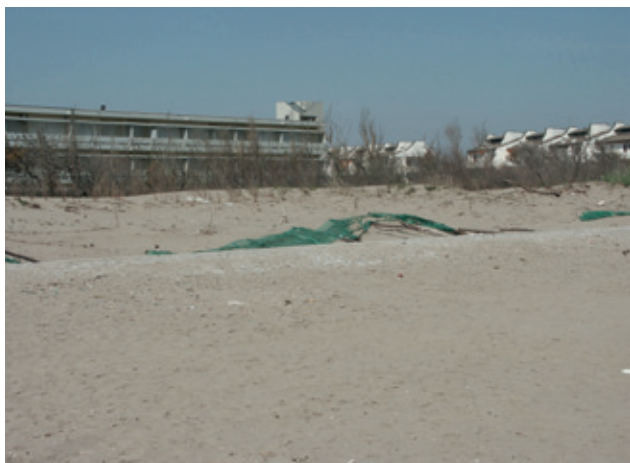
Fig. 19.10 - Tratto del litorale di Isola Verde protetto da una difesa rigida parzialmente interrata, alle spalle è visibile un discutibile intervento di stabilizzazione della duna con piantumazioni e reti frangivento.

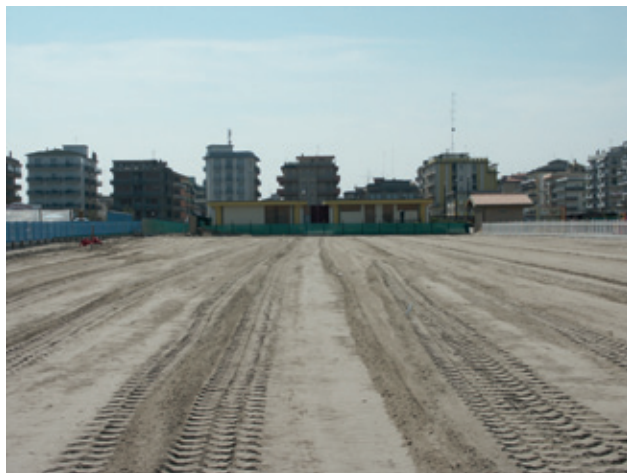
Fig. 19.11 - Un tratto del litorale di Sottomarina privo di difese (tratto SE).

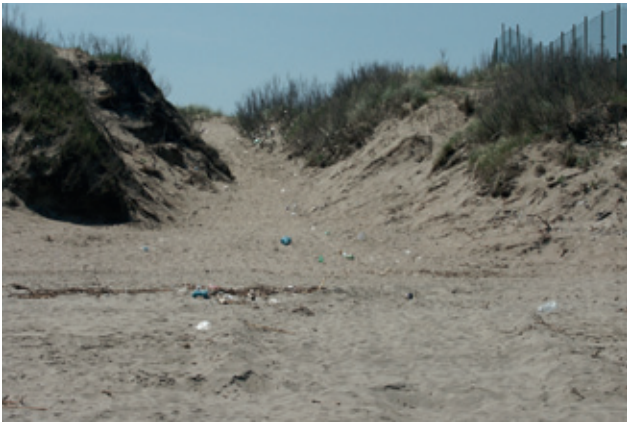
Fig. 19.12 - Dune fortemente degradate nella porzione meridionale del litorale di Sottomarina.

Tutto il settore meridionale è difeso da cordoni dunosi. Tuttavia le dune si trovano spesso in condizioni critiche, con il fianco a mare molto ripido, o addirittura terrazzato, e con frequenti interruzioni e varchi di accesso alla spiaggia che non sempre sono attrezzati in modo da impedire l'erosione da parte del vento e per il passaggio delle persone. Inoltre, i frequenti spianamenti meccanici che vengono operati sulla spiaggia vanno spesso a intaccare il piede delle dune (Fig. 19.12).

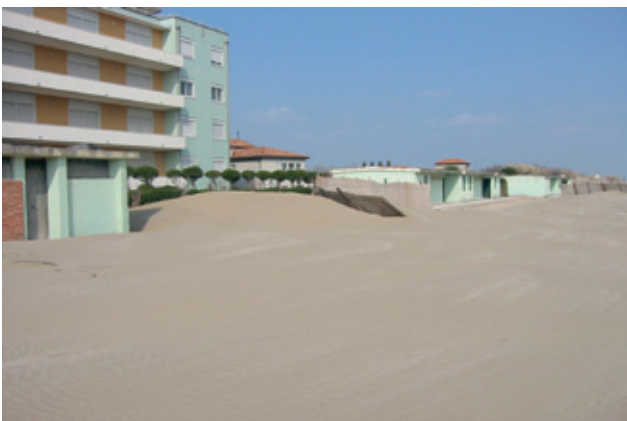
Fig. 19.13 - Accumuli eolici spontanei che si formano addossati alle strutture del San Camillo.

L'ampiezza elevata della spiaggia emersa consentirebbe, con relativa semplicità, la costruzione di una duna, che potrebbe avvenire anche in modo spontaneo, vista la notevole efficacia del trasporto eolico lungo il litorale. Il processo di crescita e stabilizzazione della duna andrebbe favorito con l'utilizzo di frangivento e con idonea fitostabilizzazione, anche in più fasi, che garantisca anche un'adeguata protezione dalla deflazione di sabbia verso le strutture dell'ospedale.

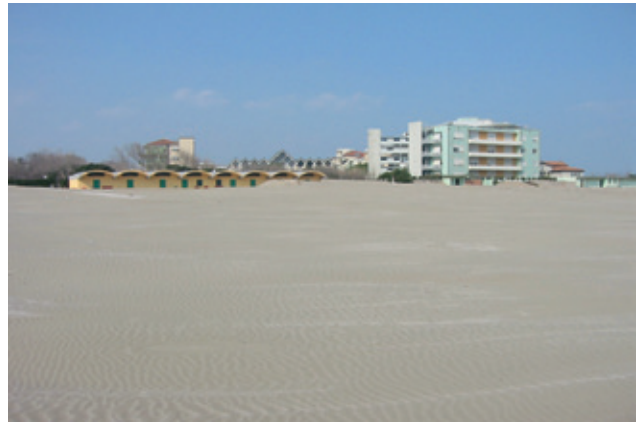
Fig. 19.14 - Tratto a rischio moderato sul litorale del Lido di Venezia, sul retro spiaggia si affacciano direttamente le strutture ospedaliere del San Camillo.

L'assenza di difese e la presenza del complesso ospedaliero di S. Camillo (Fig. 19.14), posto a bassa quota direttamente alle spalle della spiaggia, concorrono all'identificazione di un rischio moderato per questo tratto, per il quale esiste una certa probabilità di inondazione in caso di mareggiata associata all'acqua alta.

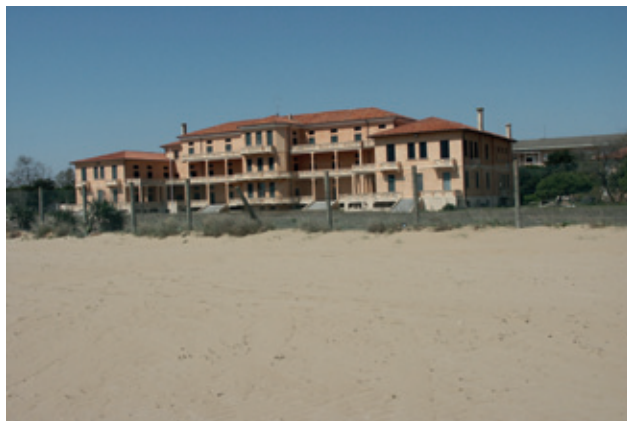
Fig. 19.15 - Tratto privo di difese sul litorale di Jesolo.

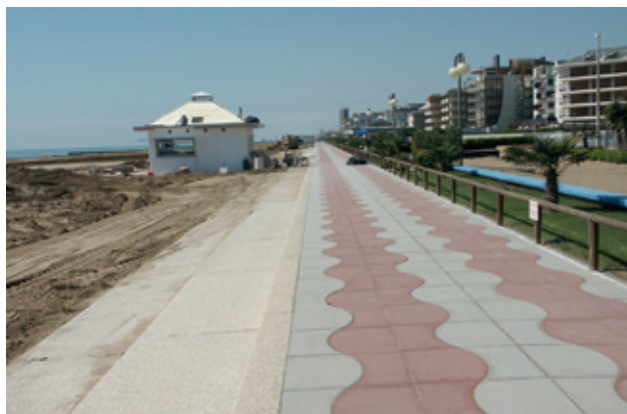
Fig. 19.16 - Difesa rigida costruita in tempi recenti sul litorale di Jesolo.

Si tratta di settori fortemente urbanizzati che hanno subito evidenti danni in occasione delle mareggiate del 66/67. Nonostante l'ampliamento della spiaggia, dopo l'intervento di rifluimento nel 1999 che ha portato a un'ampiezza intorno agli 80 m, l'assenza di difese dalle acque alte rende critica la situazione in quest'area, per la quale sussiste la probabilità di allagamento dell'immediato entroterra in caso di mareggiata con $T_r=10$ anni e concomitante acqua alta. Per questi tratti adiacenti sarebbe auspicabile la messa in opera di una difesa dall'ingressione marina. Tale difesa potrebbe essere del tipo rigido sull'esempio e in continuazione di quella presente nel tratto JC, oppure del tipo morbido, con la costituzione di un cordone dunoso di altezza e ampiezza adeguati, debitamente fitostabilizzato e protetto da staccionate e passerelle di accesso alla spiaggia, sull'esempio di quanto fatto sul litorale del Cavallino e in destra Piave (JK). Segue una porzione di litorale (tratti JG e JF) che mostra condizioni di sicurezza grazie alla presenza di opere di difesa rigide, tra cui una gradonata con muro paraonde con sommità a 2,7 m realizzata recentemente lungo 1700 m (tratto JF, Fig. 19.16).

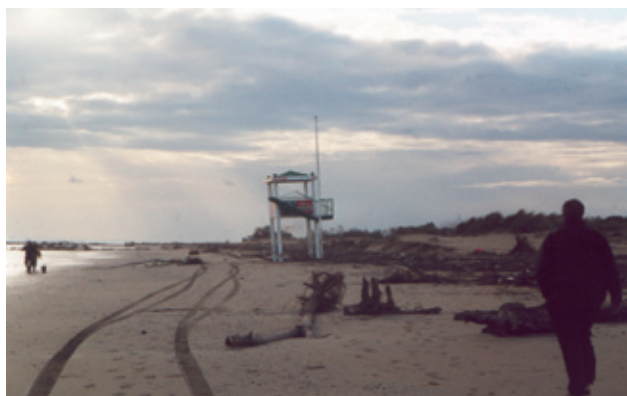
Fig. 19.17 - Porzione settentrionale del litorale di Jesolo: erosione della spiaggia e delle dune in seguito alla mareggiata del novembre 2000.

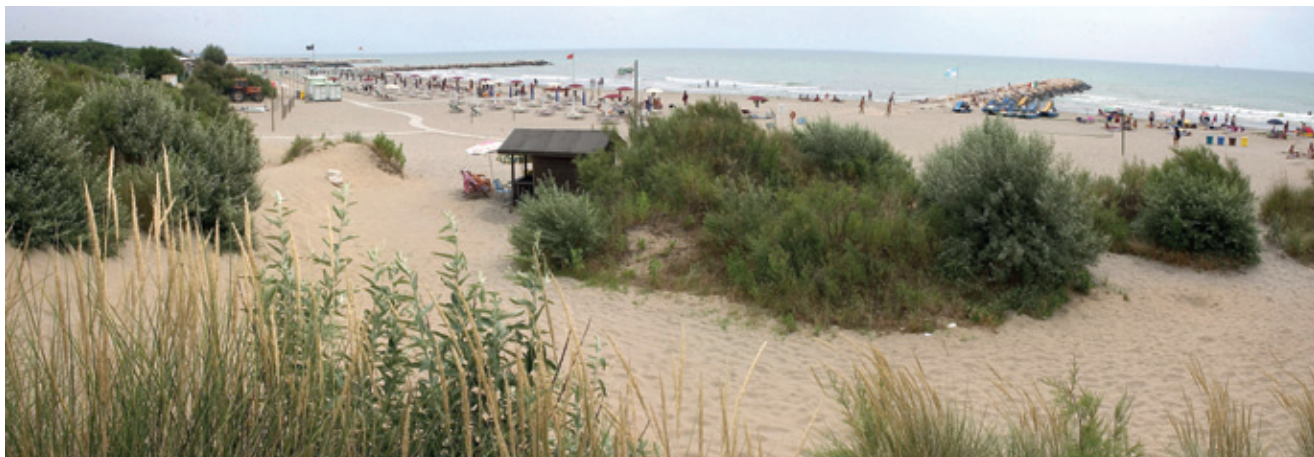
Fig. 19.18 - La spiaggia di Eraclea ampliata in seguito al rifluimento.

tratti adiacenti. Dove le dune sono sopravvissute alle spalle della palancola, l'intervento di rifluimento offre nuova possibilità di alimentazione eolica per le dune stesse e quindi ne assicura una migliore possibilità di conservazione nel tempo anche nel fronteggiare gli eventi erosivi occasionali (Fig. 19.18).

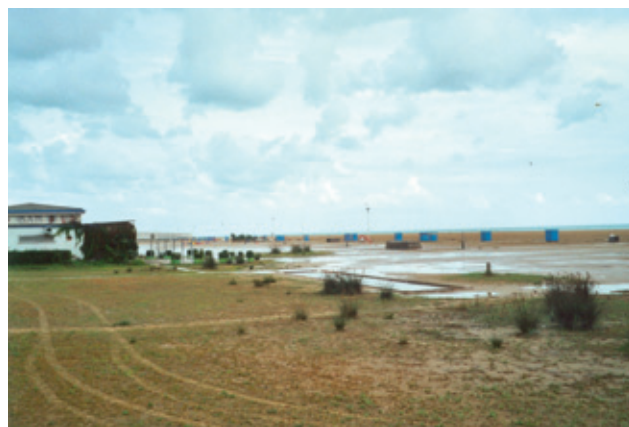
Fig. 19.19 - Esempio di strutture fisse costruite direttamente sulla spiaggia sul litorale di Bibione; con le acque alte è frequente l'allagamento del retrospiaggia.

Un elemento critico, per gli ultimi tre casi citati, è rappresentato dalla presenza di strutture fisse (bar/ristoranti) costruiti direttamente sulla spiaggia emersa e che non hanno alcuna elevazione rispetto a questa (Fig. 19.19). Essi costituiscono dei veri e propri punti deboli nel sistema difensivo. Premesso che difficilmente potrà essere garantita la loro difesa permanente, se non con pesanti e costosi interventi strutturali di dubbio risultato per la spiaggia stessa, potrebbe essere auspicabile almeno la presenza di una difesa alle loro spalle, sempre di tipo morbido, approfittando proprio della presenza di una vasta area verde.

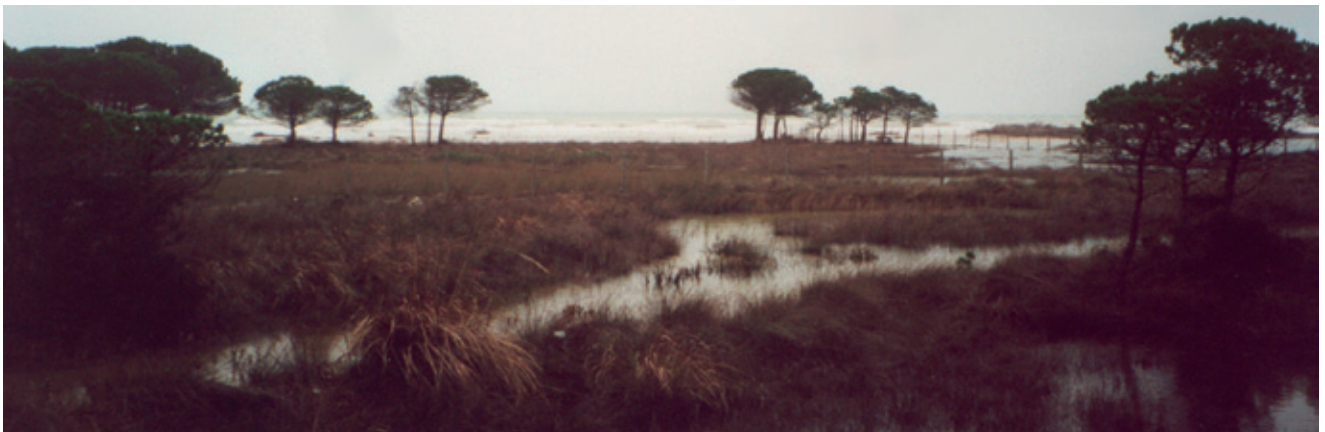
Fig. 19.20 - Retrospiaggia allagato sul litorale orientale di Bibione nei giorni successivi alla mareggiata del novembre 2000.
