REGIONE DEL VENETO  
CITTA' METROPOLITANA DI VENEZIA  
COMUNE DI PRAMAGGIORE

RICHIESTA AUTORIZZAZIONE INTEGRATA AMBIENTALE SU  
STRUTTURE PRODUTTIVE ESISTENTI .  
PROGETTO DI ACCORPAMENTO PRODUTTIVO DI 3 UNITA' DI  
ALLEVAMENTO AVICOLO ED AUMENTO DELLA CAPACITA'  
PRODUTTIVA LA CUI SOMMA DEI CAPI ALLEVABILI E' SUPERIORE  
ALLA SOGLIA DI VIA

**B30**

**RELAZIONE DESCRITTIVA SULLE MODALITÀ DI  
GESTIONE DELLE ACQUE METEORICHE**

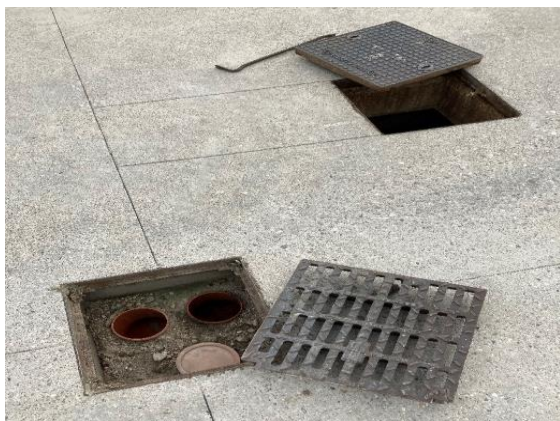
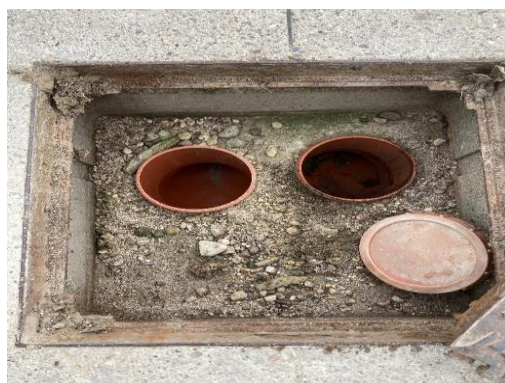
Davanti agli ingressi lato Nord sono presenti delle piazzole in cemento con lo scopo di avere un'area di manovra facilmente pulibile per le operazioni di carico dei polli e della lettiera con la pollina a fine ciclo. La pavimentazione delle piazzole in cemento ha un compluvio verso un pozzetto di scarico in cui sono presenti n. 2 tubi in pvc con tappo a vite per la sua chiusura.

Foto17-18. Vista dei pozzetti e dei tubi di scarico

Quando la piazzola è interessata da operazioni di carico degli animali e della lettiera con la pollina a fine ciclo, lo scarico delle acque piovane che conduce al fossato viene tappato per evitare dilavamenti durante eventi piovosi e viene aperto il tubo che conduce al pozzetto di raccolta delle acque reflue a tenuta.

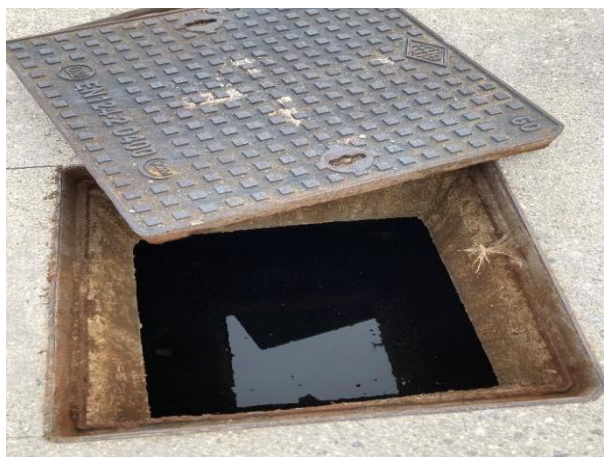
*Foto 19. Pozzetto a tenuta di ricezione delle acque di lavaggio della piazzola a fine ciclo*

Una volta pulita la pavimentazione le acque di lavaggio raccolte nel pozzetto vengono smaltite assieme alla lettiera che essendo secca assorbe facilmente la frazione liquida.

Le acque di lavaggio vengono condotte al vicino pozzetto di raccolta delle acque reflue a tenuta.

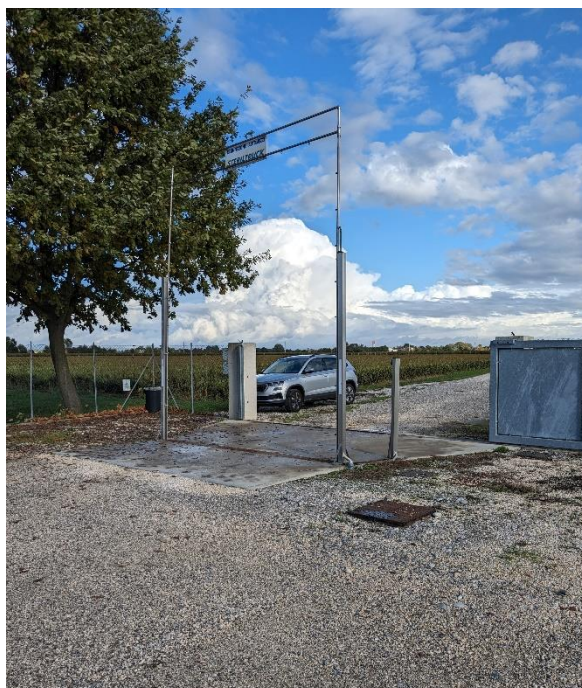
*Foto 20. Arco di disinfezione in corrispondenza dell'accesso carraio*

I camion di trasporto del mangime, per il ritiro delle carcasse e per l'accasamento e l'invio al macello dei polli attraversano in entrata ed uscita la piazzola di disinfezione dove è presente un arco che distribuisce il disinfettante sulle ruote per la sanificazione.
