## Comune di Fossalta di Portogruaro

***Provvedimento Autorizzativo Unico Ambientale (PAUR) nuovo forno 14 e  
rinnovamento forno 11 in comune di Fossalta di Portogruaro via Ita Marzotto n. 8  
- Opere di Mitigazione ed opere di Viabilità –***

# PROGETTO DEFINITIVO-ESECUTIVO

## RELAZIONE OPERE A VERDE

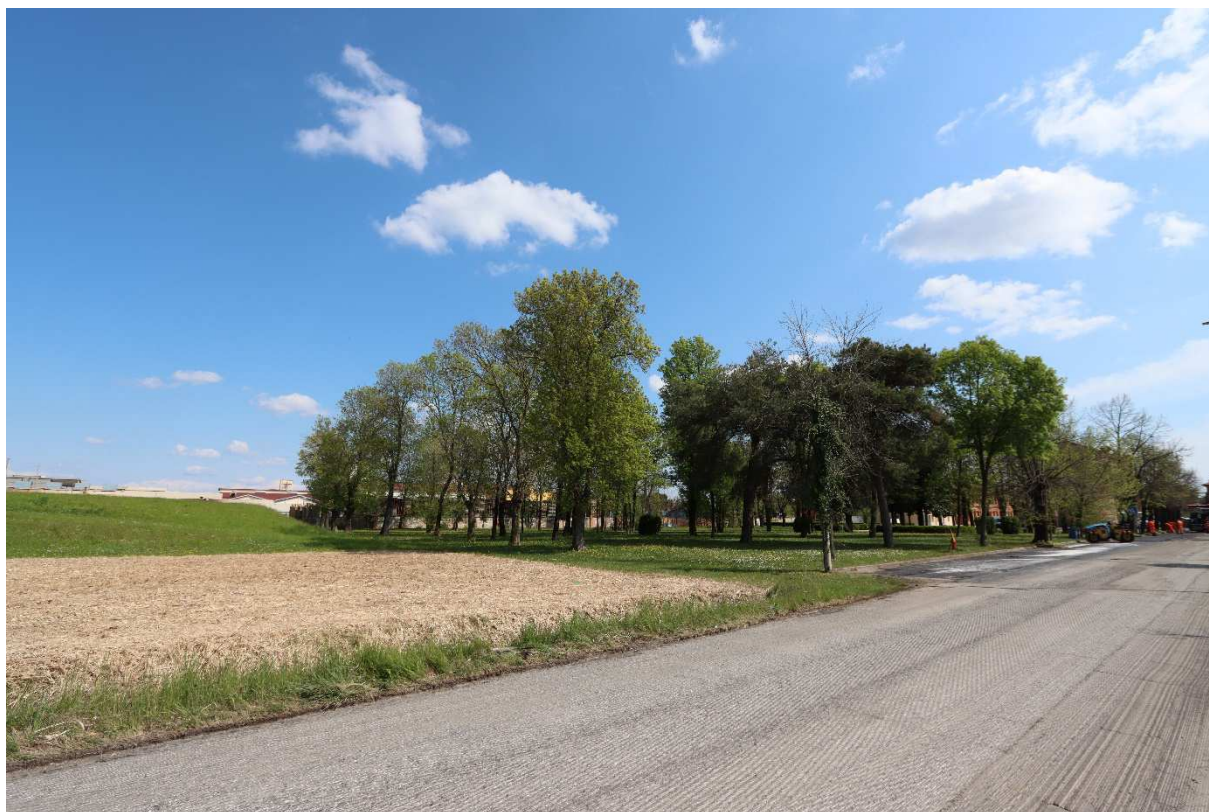
Foto 4.1 – Vista del parco dell'ambito 1 da nord-ovest

Di seguito si riportano alcune immagini che hanno lo scopo di descrivere l'area e di descrivere alcuni difetti e penalità della componente arborea.

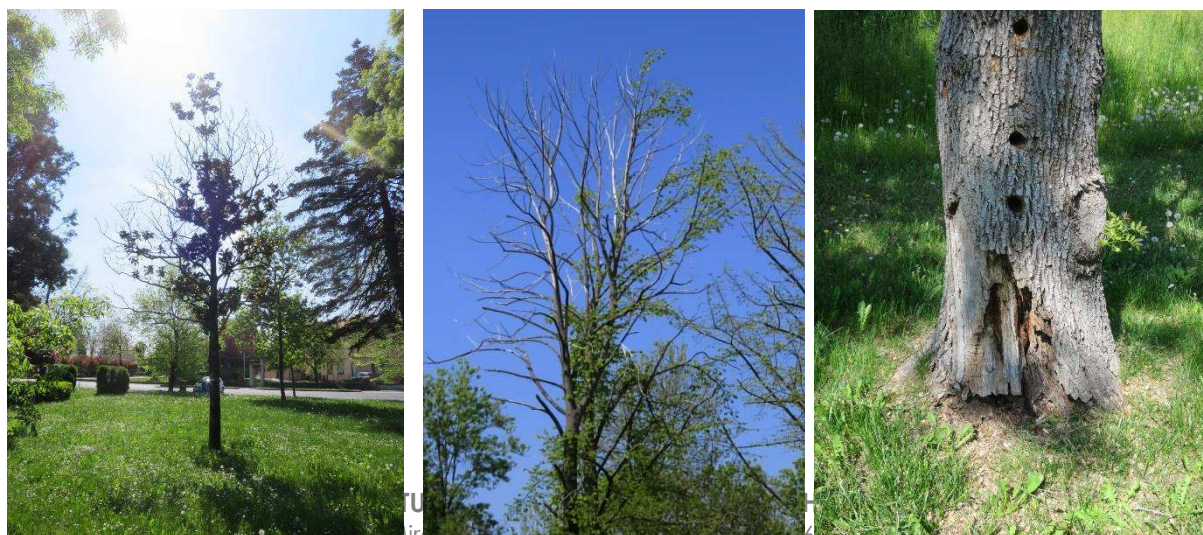
Foto 4.2 - 4.3 - 4.4 – penalità della componente arborea ambito 1

Come si evince dalle schede di valutazione fitoiatrica e di stabilità allegate, le piante oggetto di valutazione di stabilità sono tutte da abbattere perché presentano difetti e penosità non sanabili.

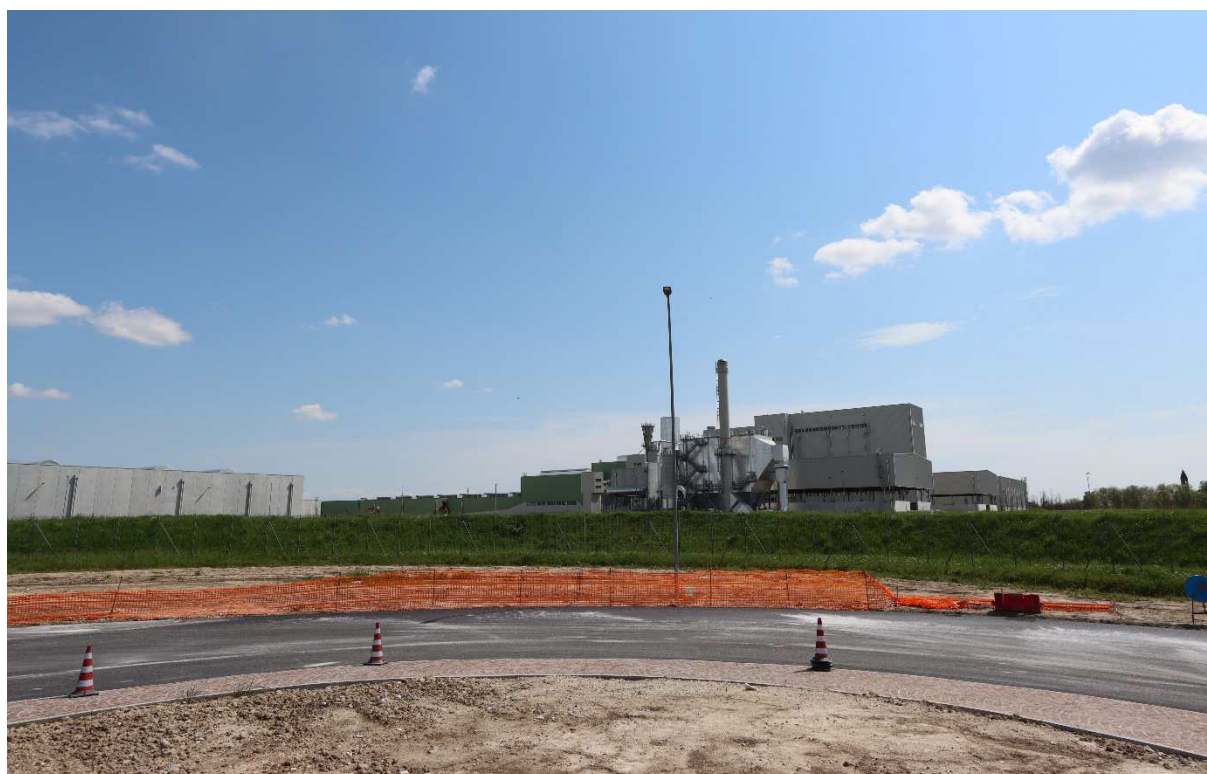
Foto 4.8 – Vista dell'ambito 4 da nord

L'ambito 4 è situato immediatamente a sud della nuova rotatoria realizzata su Via Manzoni ed è costituito da una fascia di circa 1300 mq posta a ridosso della viabilità e da una fascia parallela alla stessa che si sviluppa su un terrapieno. Come quello dell'ambito 2, anche questo terrapieno deriva da sbancamenti e scavi effettuati all'interno dello stabilimento e allo stato attuale svolge una funzione di mitigazione visiva.

Allo stato attuale la fascia a ridosso della viabilità è interna al cantiere della nuova rotatoria ed è costituita principalmente da terreno nudo in quanto livellato di recente. La fascia posta sopra il terrapieno è invece completamente inerbita.

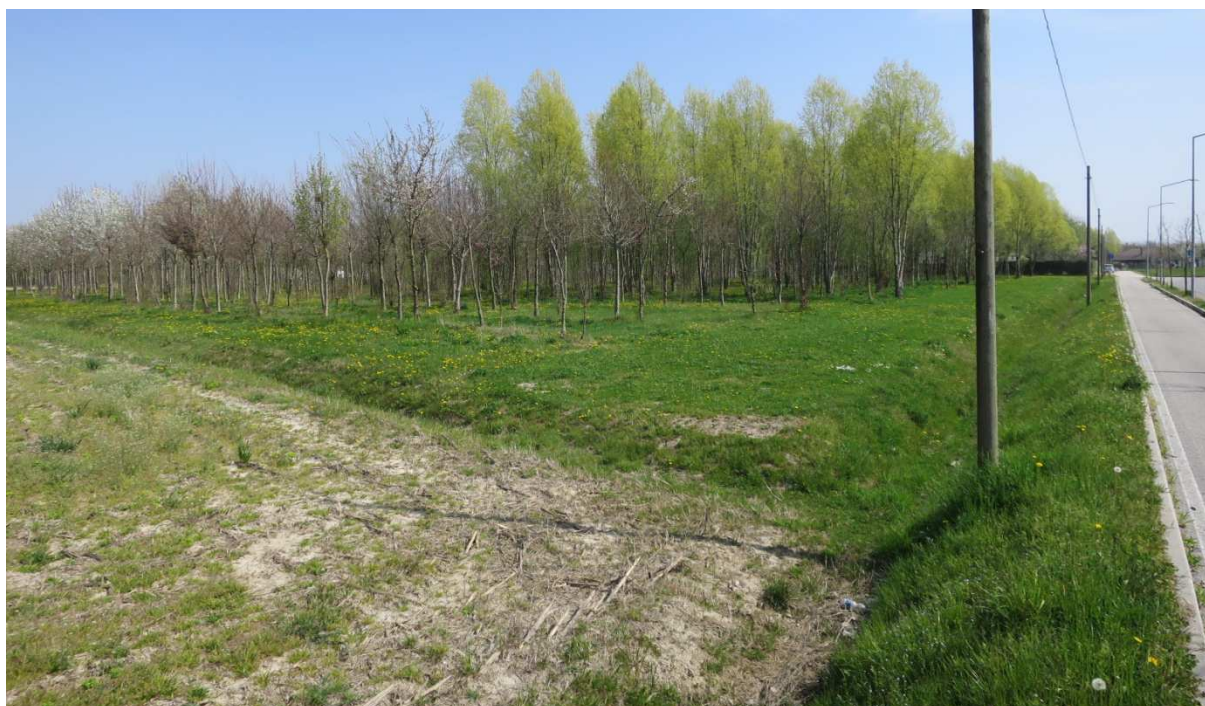
Foto 4.10 – Vista dell'ambito 5 da sud-ovest

Ad est il bosco confina con il "canale la Vecchia" le cui sponde sono soggette ad erosione per l'azione dell'acqua.

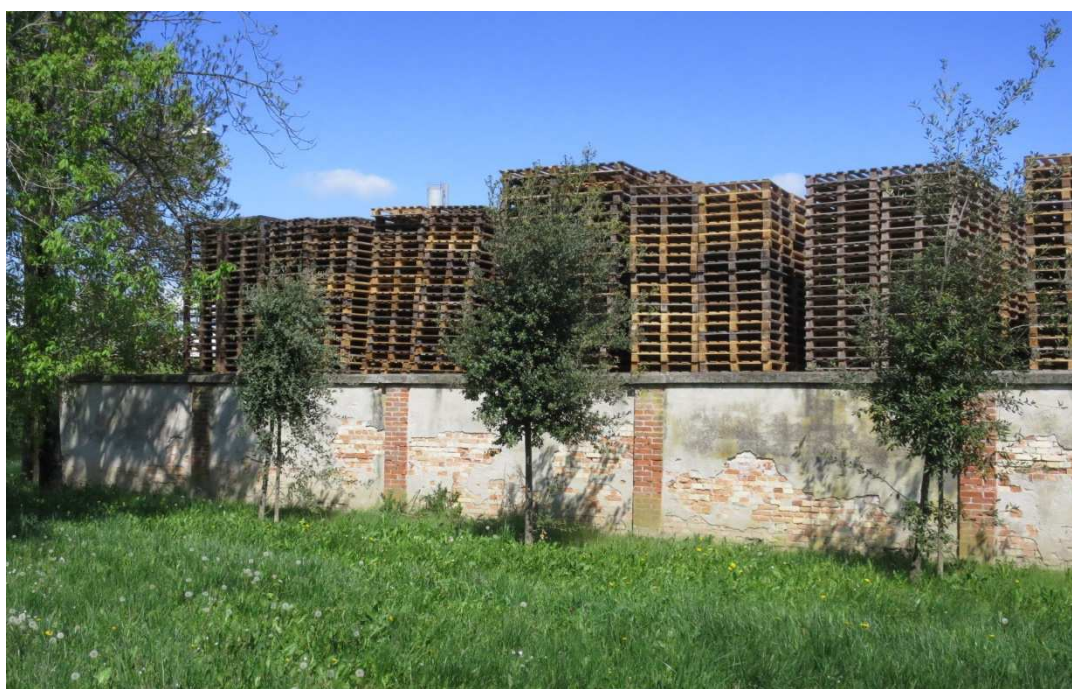
Lungo il confine est è attualmente presente un filare di giovani piante di *Quercus ilex*. Si tratta di esemplari che sono stati messi a dimora ad una distanza che non consente il mascheramento del muro in mattoni (vedi foto di seguito riportata).

Fig. 5.1.1– Lecci esistenti lungo il confine est

L'idea progettuale è quella di implementare il filare di lecci esistenti raddoppiandone la densità del sesto di impianto e colmando le fallanze al fine di creare una barriera verde verso il muro.

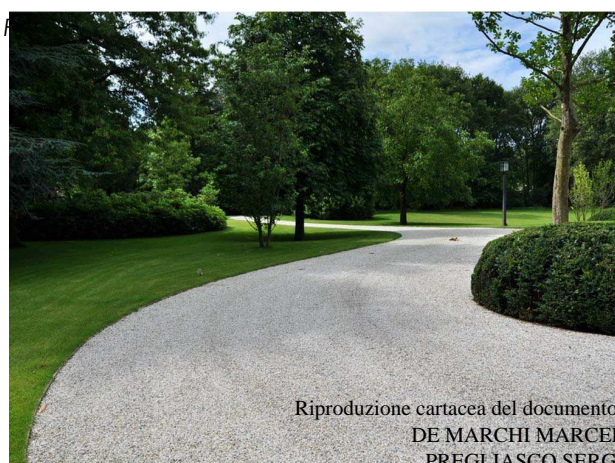
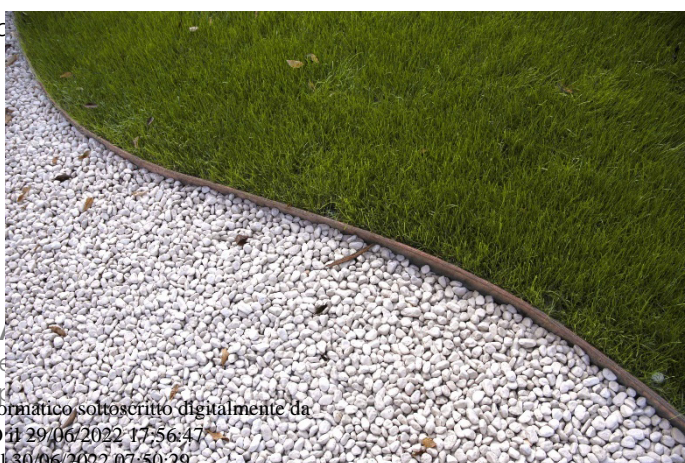
La realizzazione sarà effettuata procedendo allo scavo di idoneo cassonetto, di profondità costante pari ad almeno 35 cm. Per la realizzazione dello scavo si utilizzerà possibilmente un miniescavatore e nelle zone prospicienti alle alberature sarà effettuato uno scavo a mano. In ogni caso, lo scavo dovrà garantire l'integrità degli apparati radicali. Sul fondo dello scavo saranno posizionati due tubi corrugati in modo che nel futuro si disponga dello spazio necessario per un nuovo impianto di illuminazione o fontanelle.

Una volta effettuato lo scasso, è prevista la posa di geotessuto che dovrà avere peso non inferiore a 330 g/mq. Il geotessuto dovrà avvolgere gran parte della massicciata con risvolti finali di circa 30 cm, interrati a circa 10 cm sotto il livello superficiale. Il geotessuto garantirà una omogenea distribuzione dei carichi sulla sede stradale, con rinforzo dei terreni sottostanti. Lo strato finale superficiale di 10 cm sarà formato da misto stabilizzato. La sezione trasversale della strada dovrà essere leggermente convessa al centro, in modo da favorire lo sgrondo laterale delle acque meteoriche.

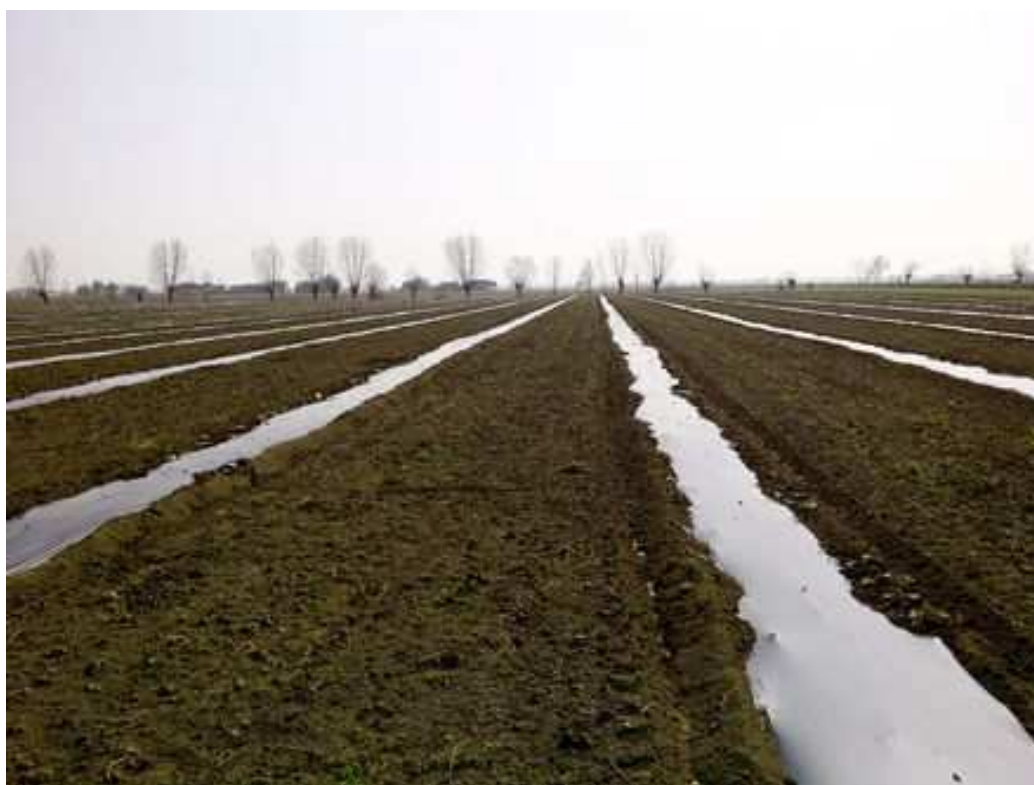
Fig. 5.2.2 – Esempio di pacciamatura con telo in PVC

Relativamente al sistema di pacciamatura, indispensabile per contrastare la competizione delle infestanti nei primi anni di vita delle nuove piante, sono state valutate differenti soluzioni tecniche (pacciamatura con disco in juta, pacciamatura con cippato, pacciamatura con telo in PVC...). Considerato che il bosco si svilupperà su un'ampia superficie e considerato che sullo stesso dovranno essere effettuate le dovute manutenzioni negli anni a venire, il sistema di pacciamatura prescelto è la stesa di telo in PVC di 120 cm di larghezza. Tale sistema risulta infatti efficace per il contenimento delle infestanti, non interferisce con le macchine utilizzate per gli sfalci e risulta sostenibile dal punto di vista economico.

La posa del telo secondo lo schema indicato nelle tavole grafiche potrà essere effettuata con precisione grazie all'uso di macchine con sistemi di guida RTK.

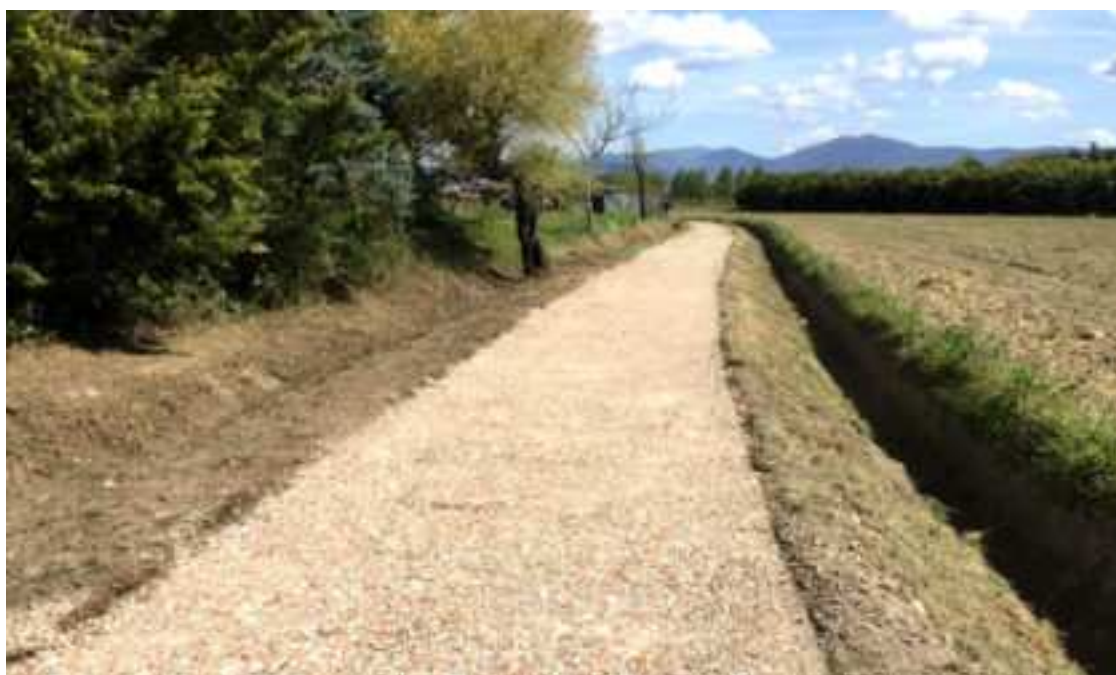
*Fig. 5.6.1 – Esempio di ciclabile in stabilizzato*

Il fondo sarà in calcestre stabilizzato e saranno utilizzate le stesse tecniche e gli stessi materiali per percorso pedonale previsto nel parco dell'ambito 1.
